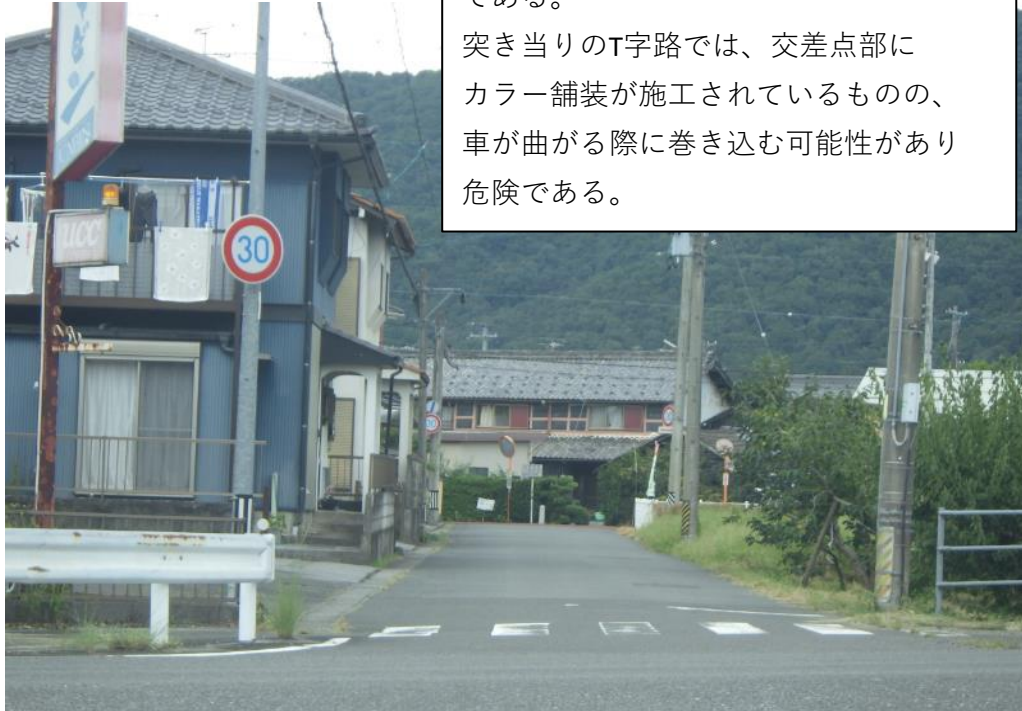
大野小学校 1

歩行空間の表示が無く、通学の際に危険である。
突き当りのT字路では、交差点部にカラー舗装が施工されているものの、車が曲がる際に巻き込む可能性があり危険である。

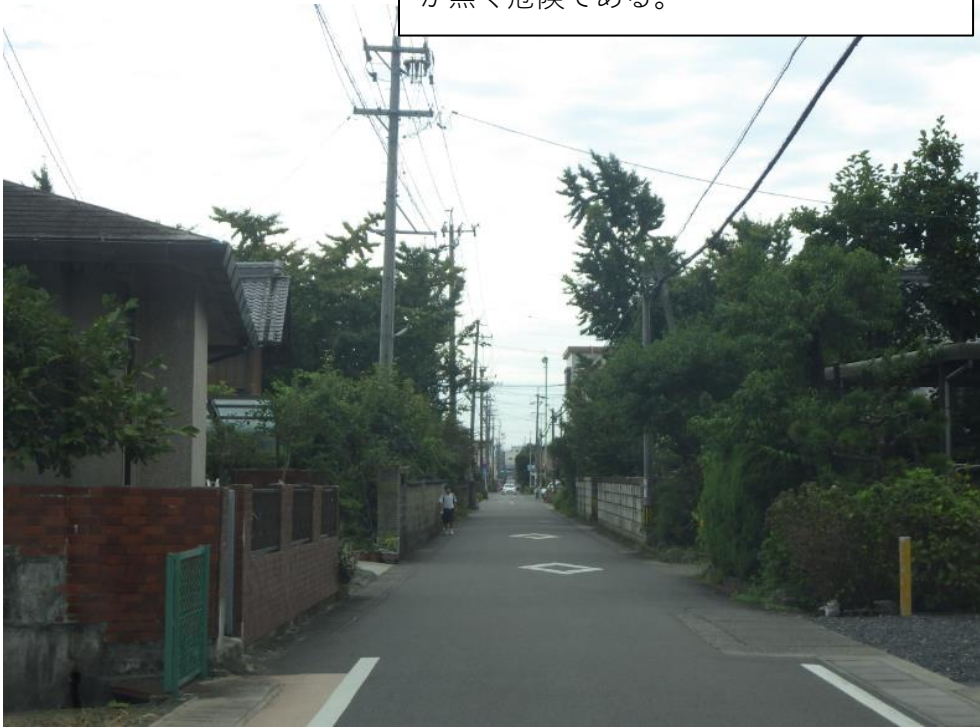
大野小学校 3

既設カラー舗装より先に歩行空間の表示が無く危険である。

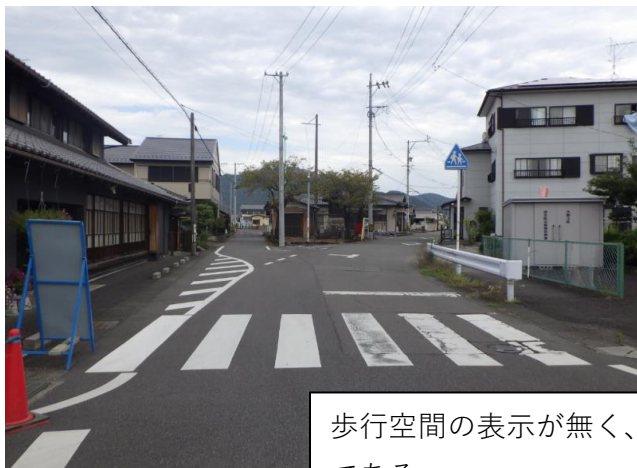
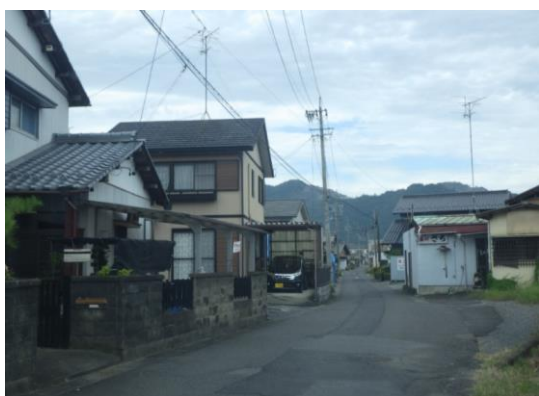
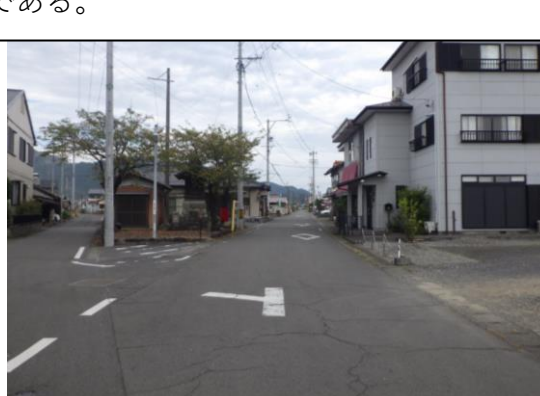
大野小学校 5, 16

歩行空間の表示が無く、通学の際に危険である。

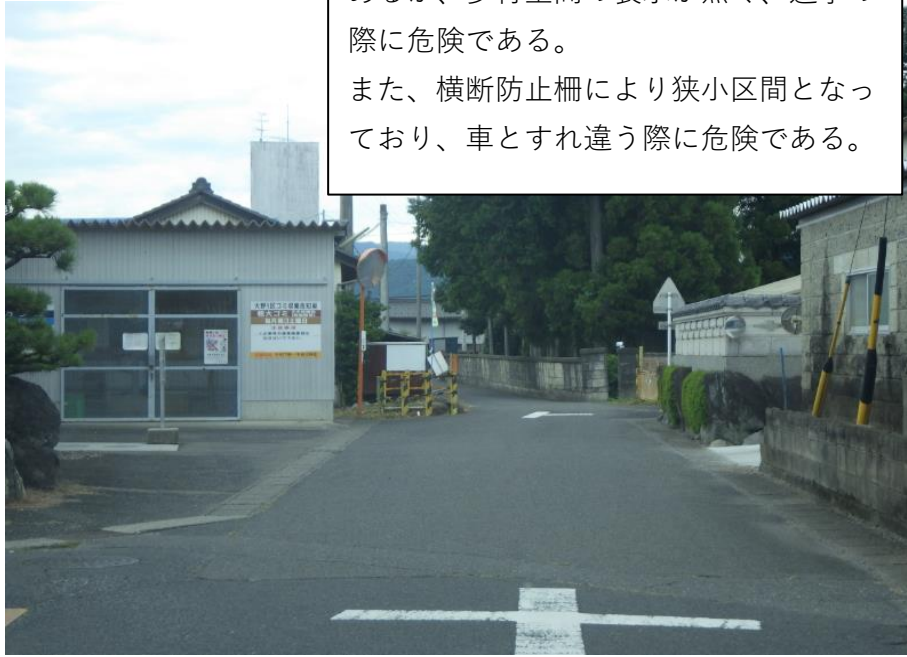
大野小学校 6

学校付近で多くの児童が利用する道路であるが、歩行空間の表示が無く、通学の際に危険である。
また、横断防止柵により狭小区間となっており、車とすれ違う際に危険である。

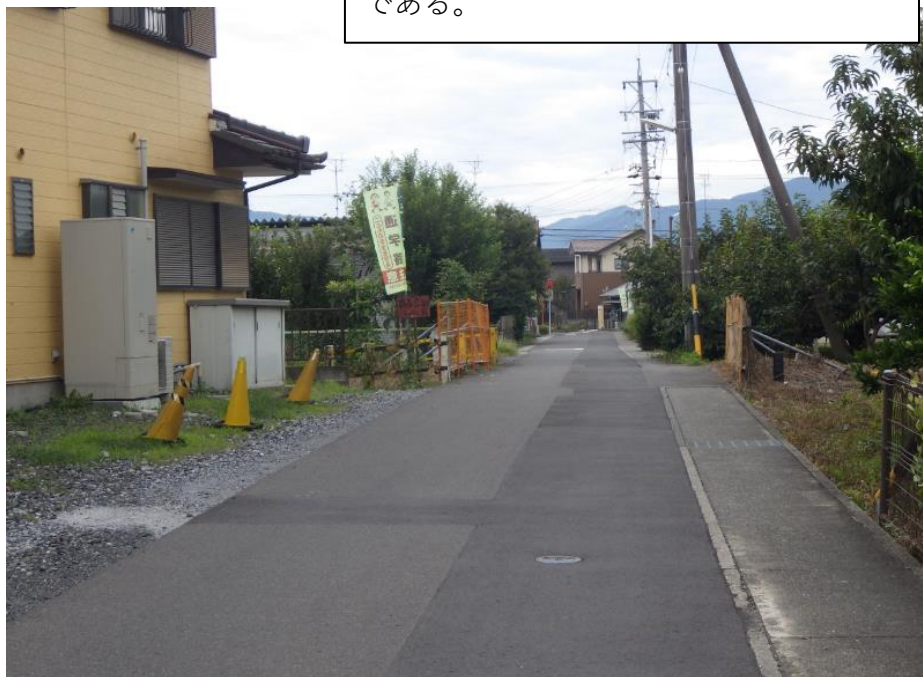
大野小学校 7

歩行空間の表示が無く、通学の際に危険である。

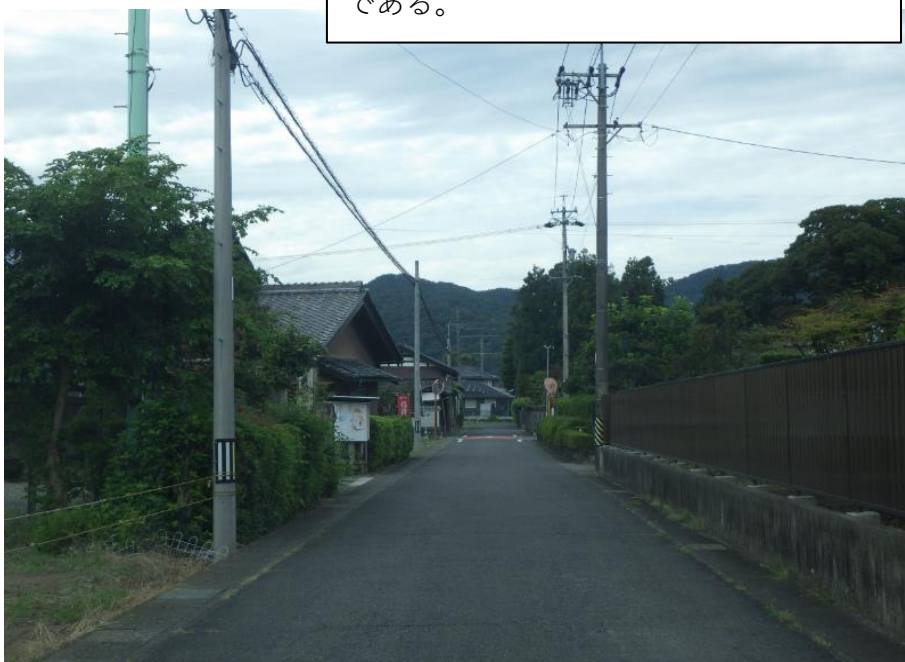
大野小学校 8

歩行空間の表示が無く、通学の際に危険である。

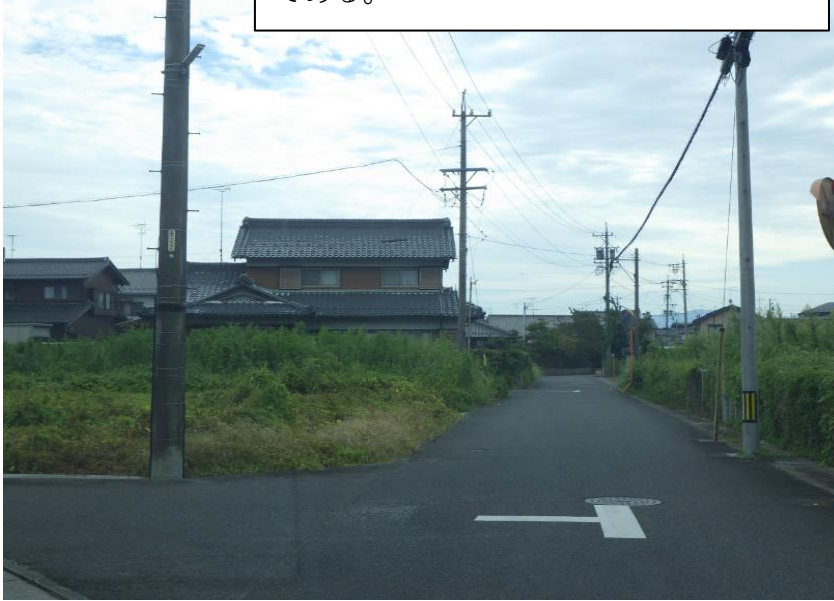
北小学校 2

歩行空間の表示が無く、通学の際に危険である。

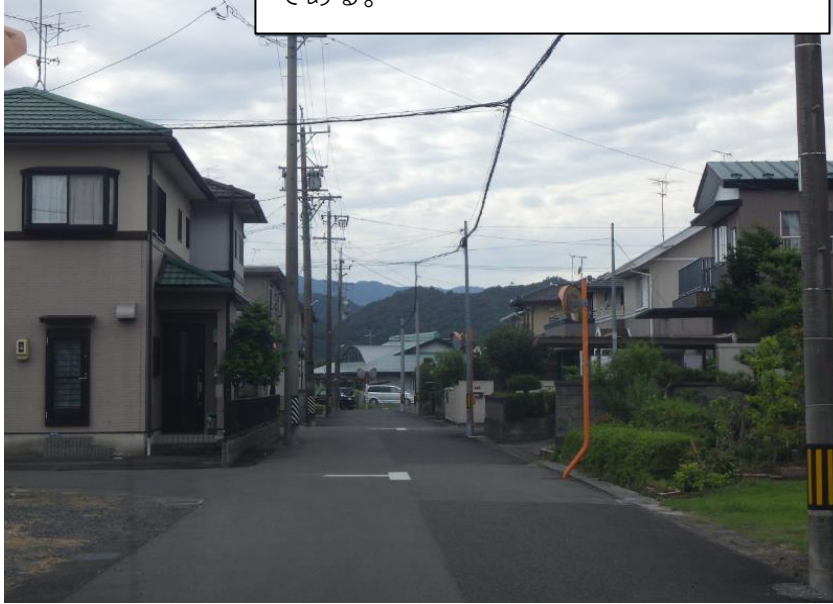
北小学校 3

歩行空間の表示が無く、通学の際に危険である。

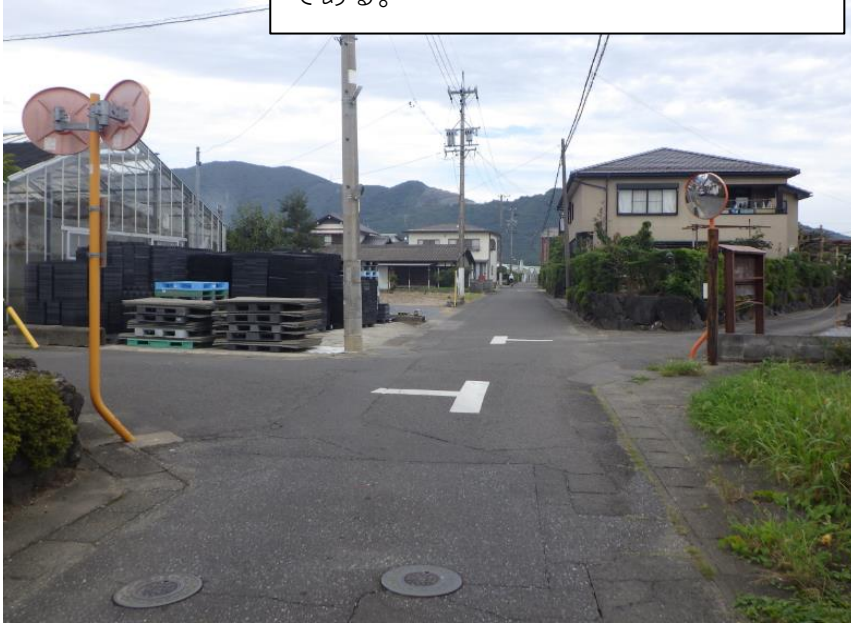
北小学校 4

歩行空間の表示が無く、通学の際に危険である。

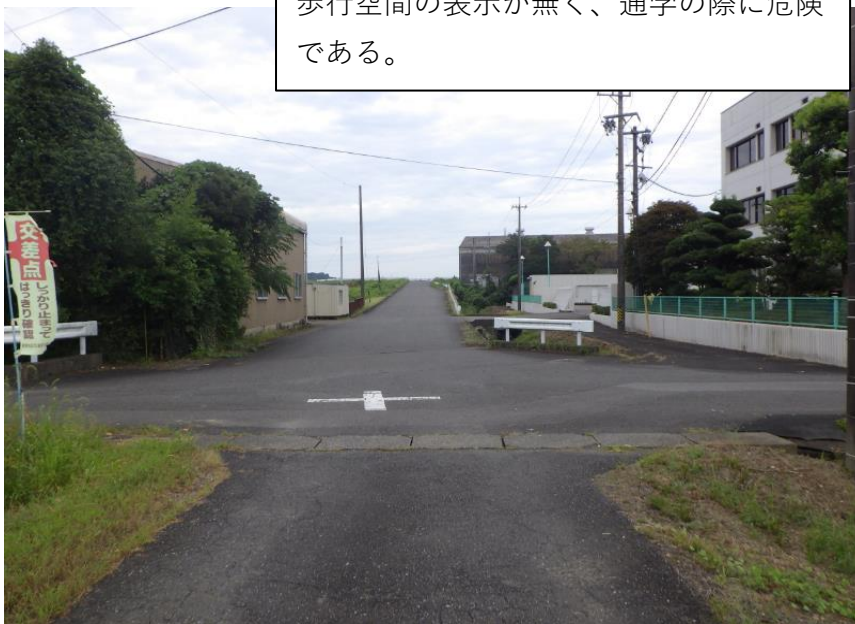
北小学校 5

大型トラックの交通量が多い道であるが、歩行空間の表示が無く、通学の際に危険である。

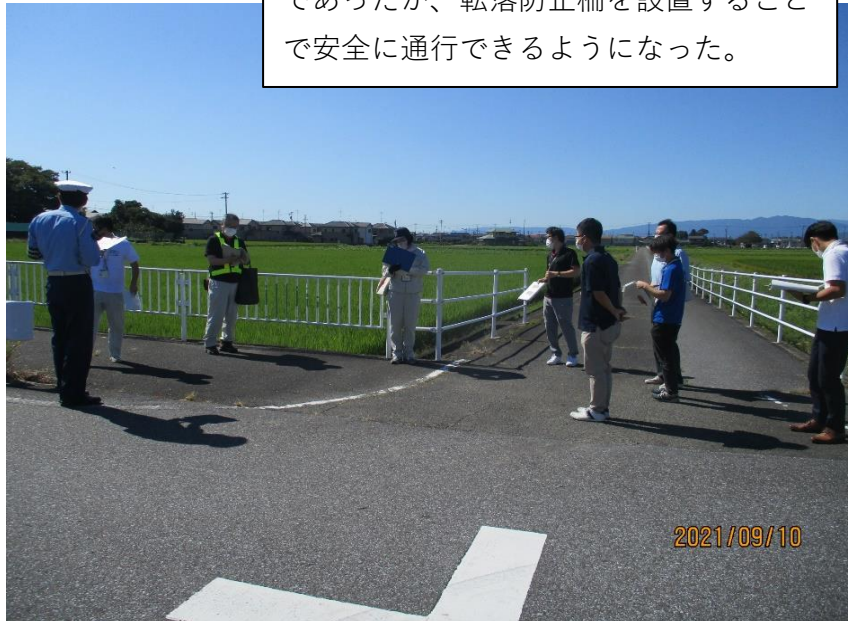
北小学校31

改良前は水路に転落する恐れがあり危険であったが、転落防止柵を設置することで安全に通行できるようになった。

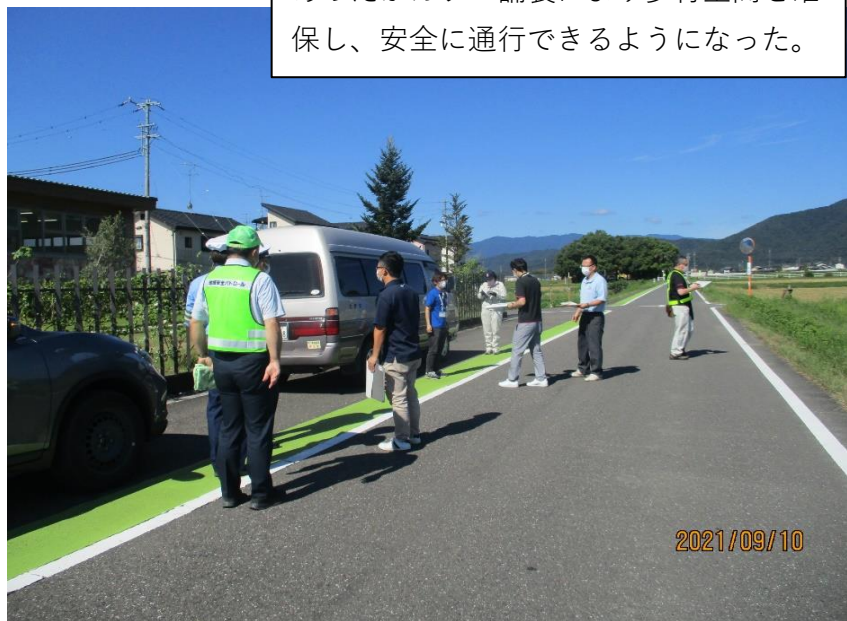
北小学校32

改良前は歩車道の分離が無く、危険であったがカラー舗装により歩行空間を確保し、安全に通行できるようになった。

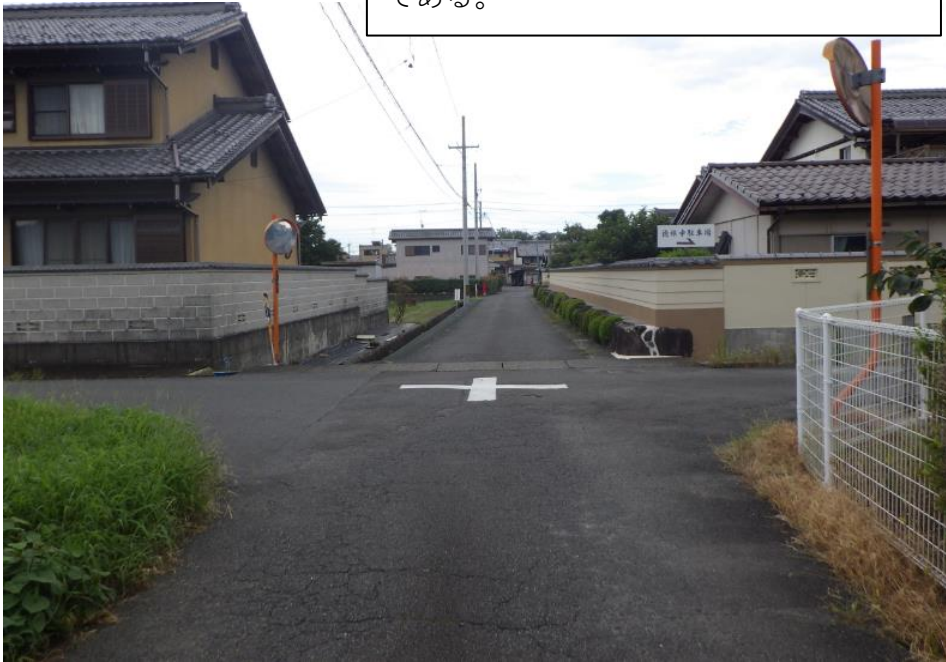
西小学校 3

歩行空間の表示が無く、通学の際に危険である。

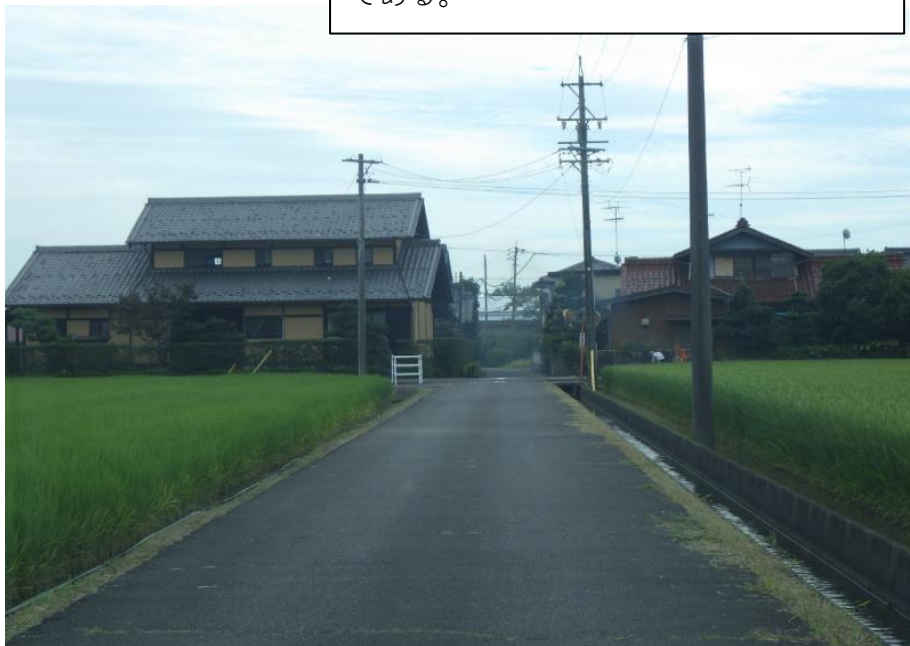
西小学校 4

歩行空間の表示が無く、通学の際に危険である。

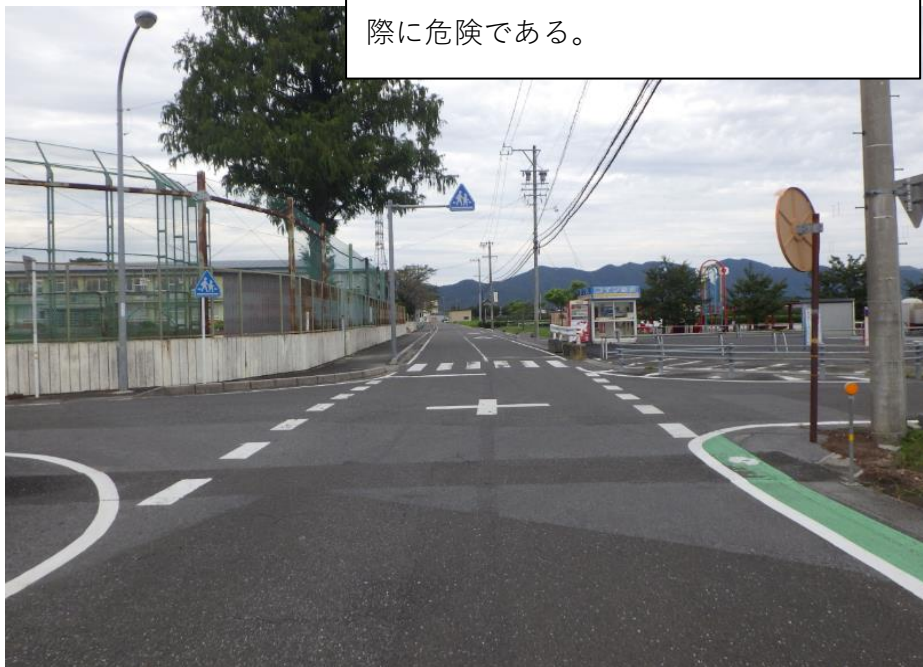
中小学校 4

学校付近で多くの児童が利用する道路であるが、交通量が多く、南北に横断する際に危険である。

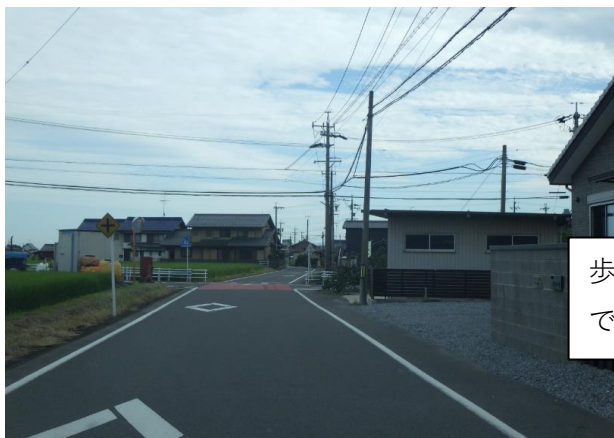
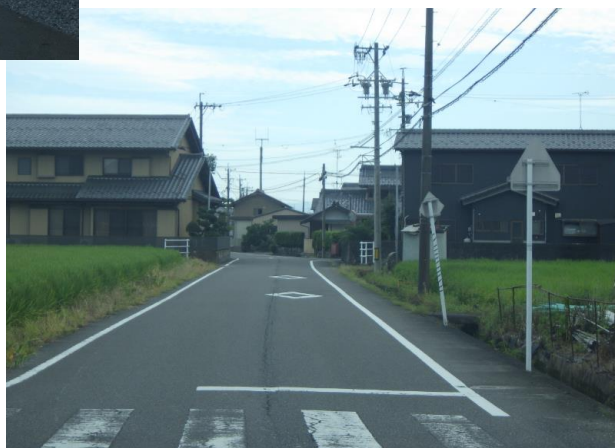
中小学校 5

歩行空間の表示が無く、通学の際に危険である。

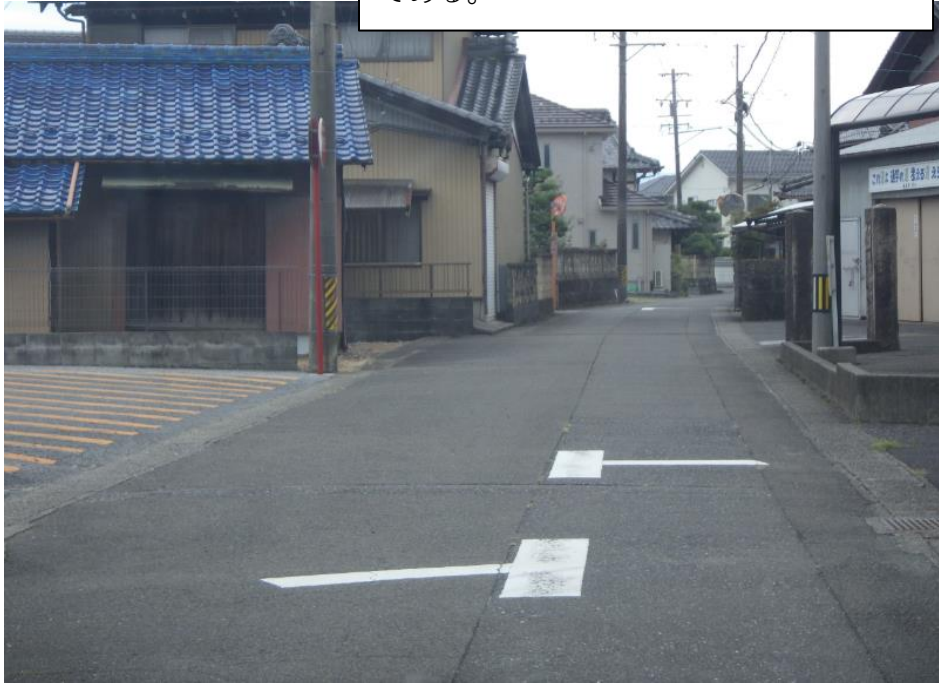
南小学校 8

歩行空間の表示が無く、通学の際に危険である。

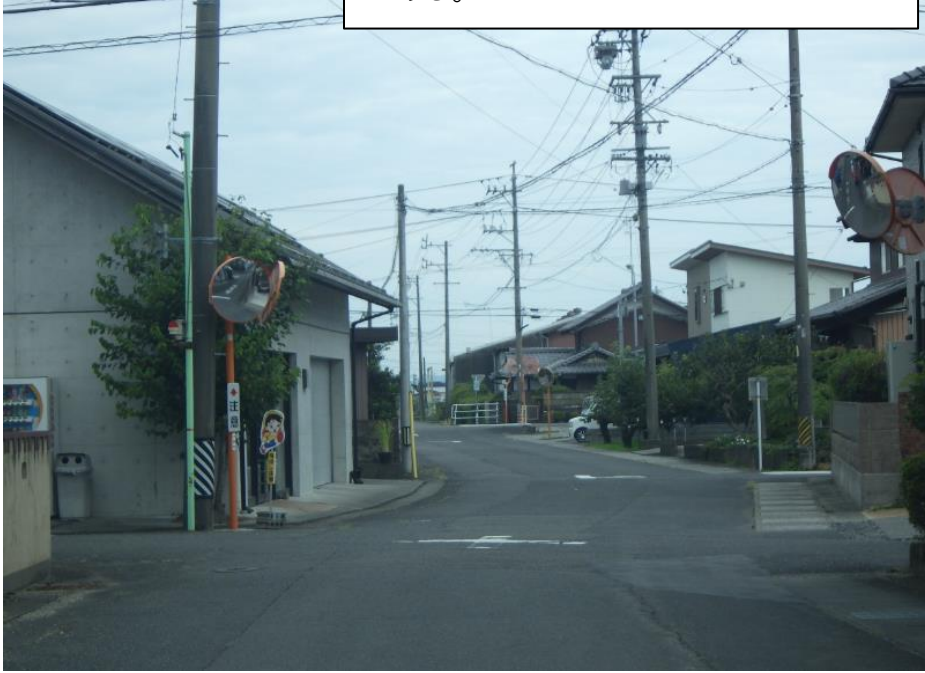
南小学校 10

歩行空間の表示が無く、通学の際に危険である。

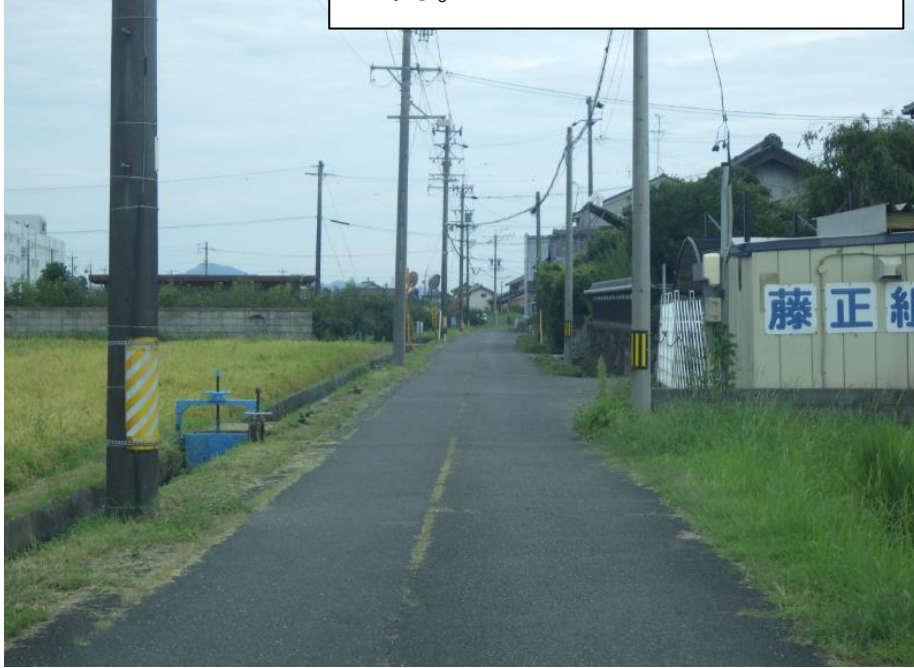
南小学校 9

歩行空間の表示が無く、通学の際に危険である。

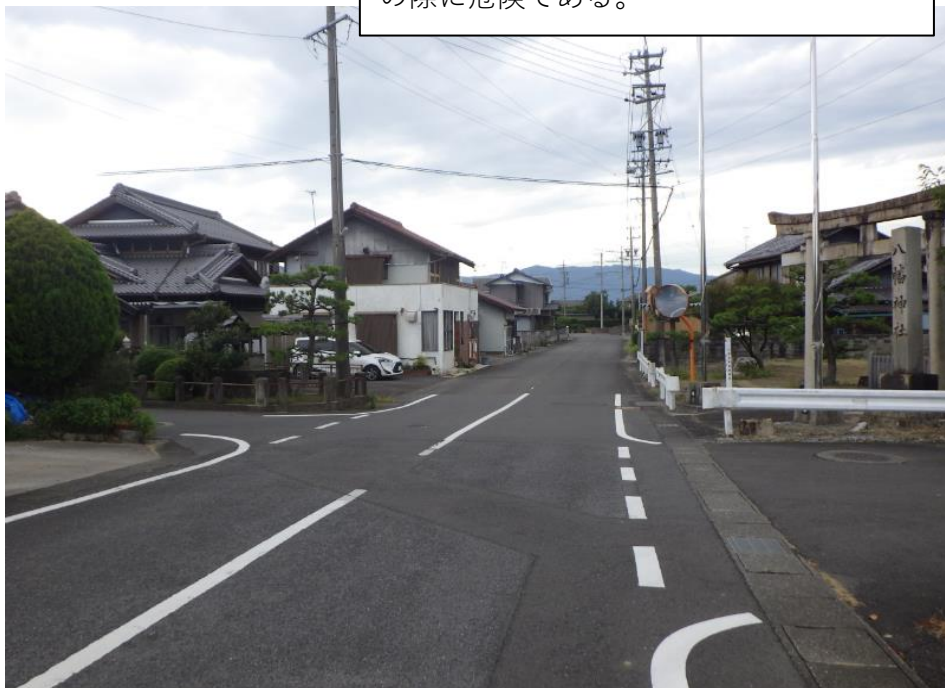
東小学校 3、7

歩行空間の表示や横断歩道が無く、通学の際に危険である。

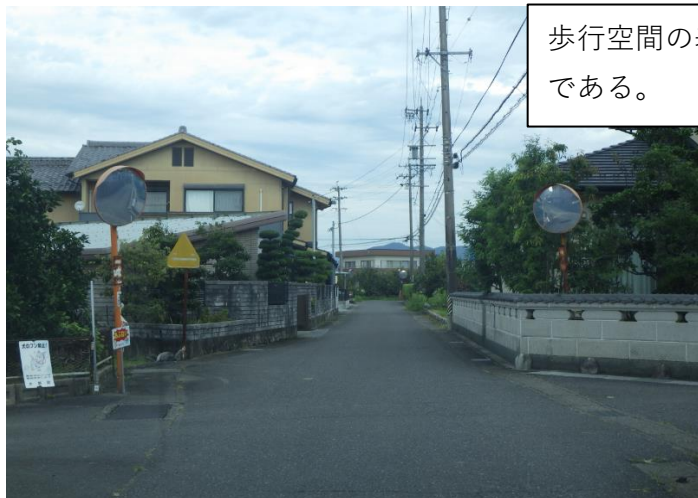
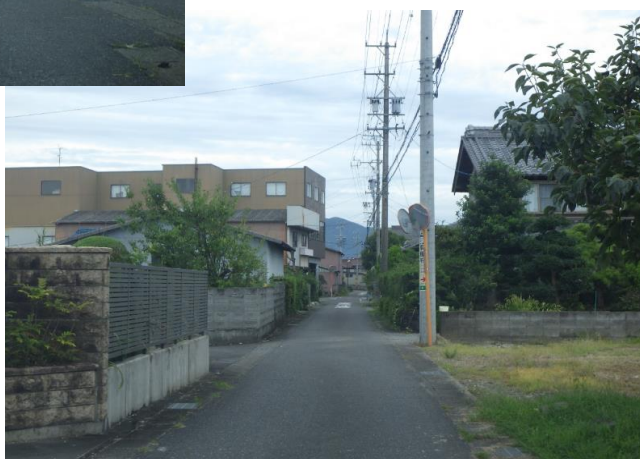
東小学校 5

歩行空間の表示が無く、通学の際に危険である。

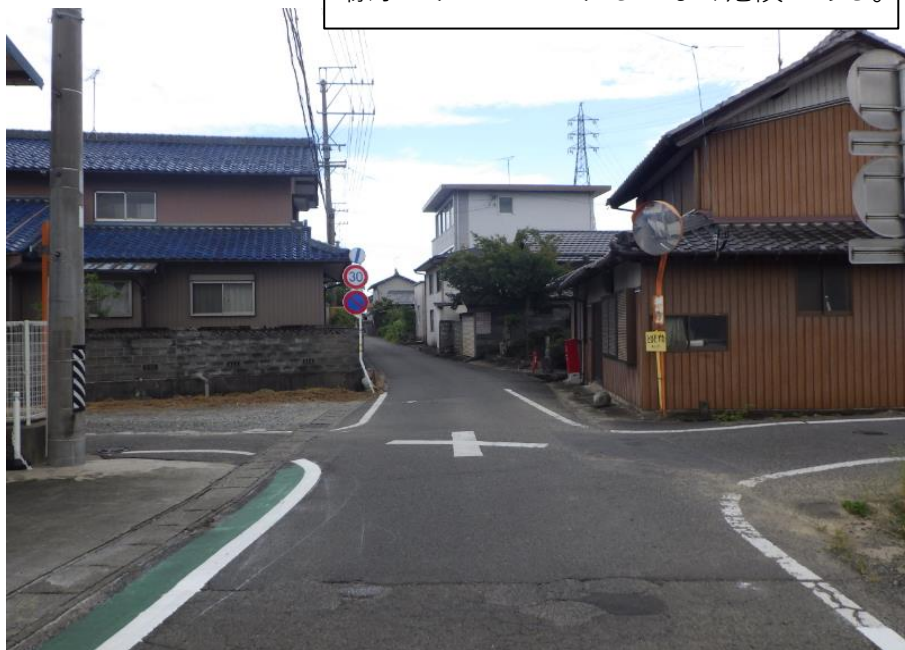
東小学校 6

児童が横断する交差点であるが、交差点
標示がクロスマークしかなく危険である。

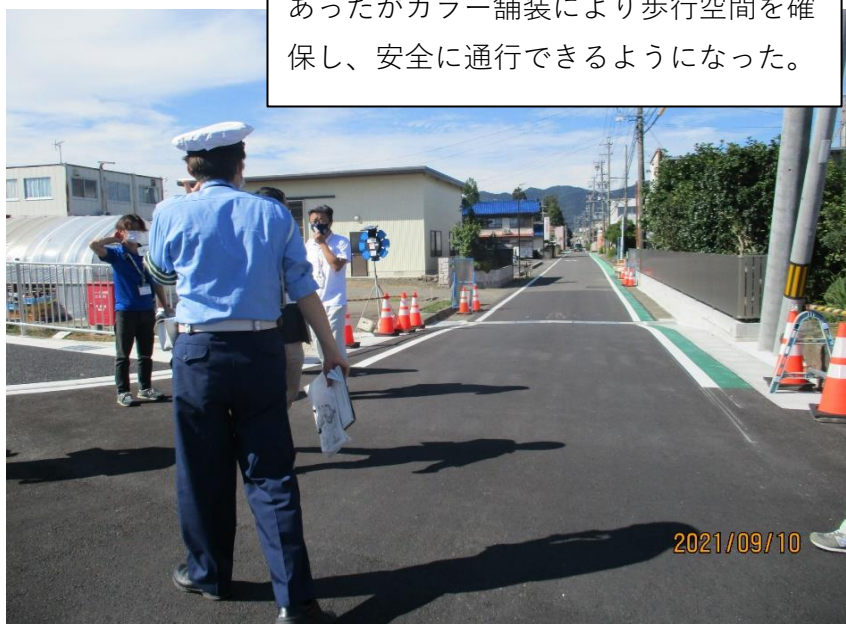
東小学校33

改良前は歩車道の分離が無く、危険であったがカラー舗装により歩行空間を確保し、安全に通行できるようになった。

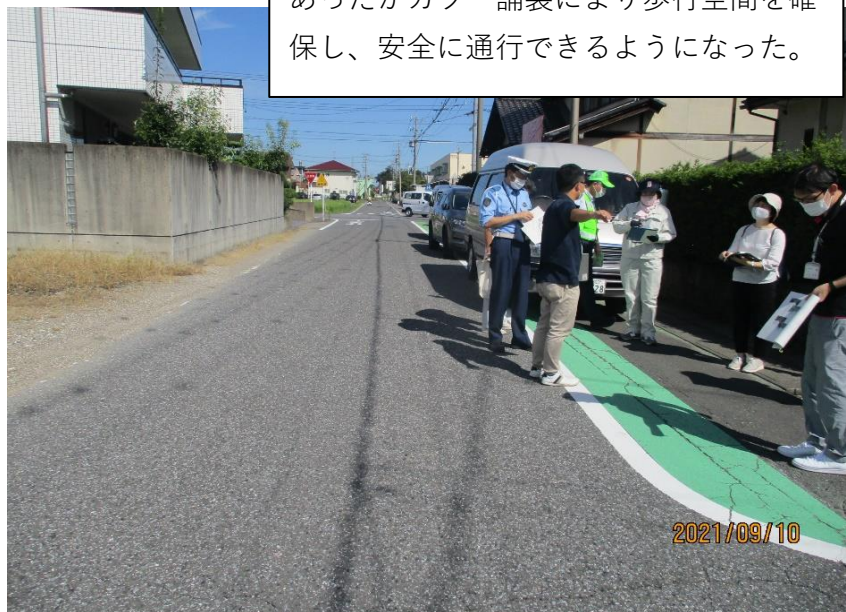
東小学校34

改良前は歩車道の分離が無く、危険であったがカラー舗装により歩行空間を確保し、安全に通行できるようになった。
