岐阜県大野町 名鉄廃線敷を利用した通学路整備(黒野北野畑線ほか2路線)

◆H26年度通学路安全点検時の様子(大野小学校区)

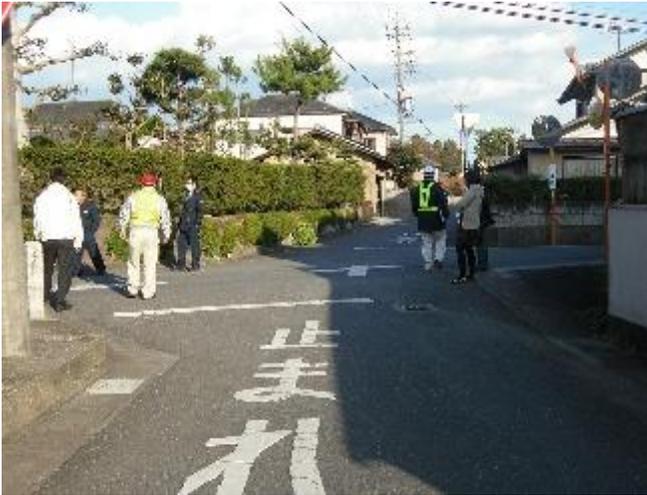
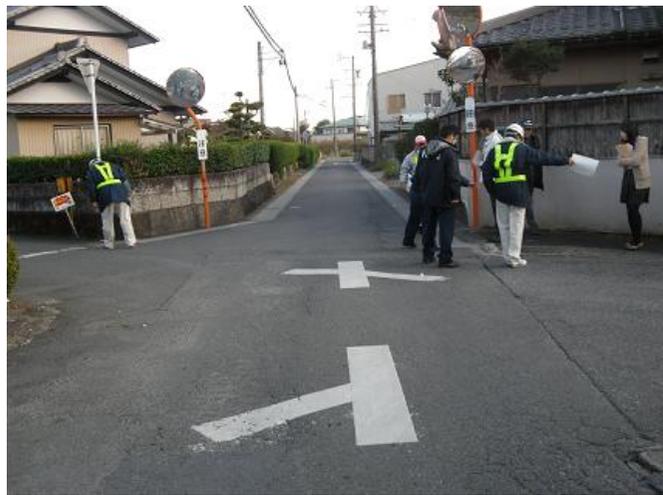
①

五差路であり、道路幅員も狭く非常に見通しが悪い。住宅街にある重要な生活道路で交通量も多い。今年度、交通事故も発生しており、通学児童が巻き込まれることが懸念されている。H27年度カラー舗装施工予定であるが、住宅密集地で根本的解消が困難で暫定措置である。

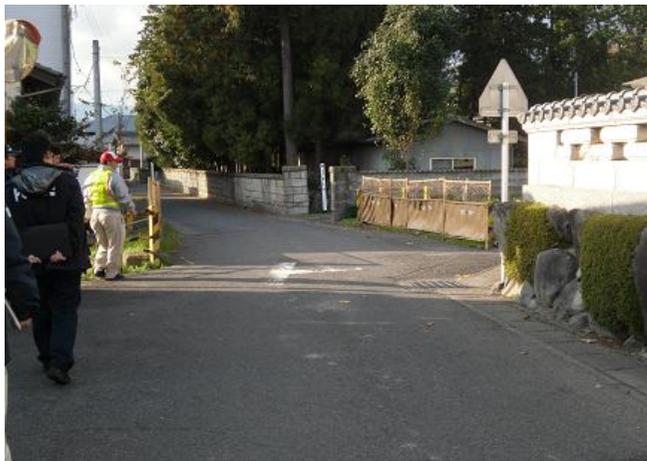
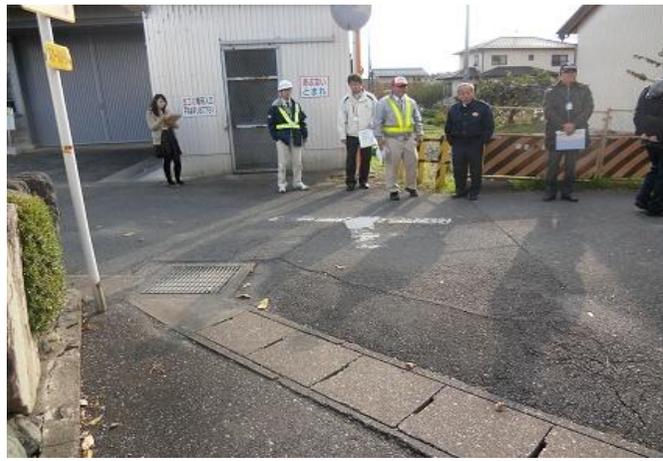
③

大野小学校北側の東西道路であり、多くの児童が通学路として利用している。塀等の障害物が多く、線形も悪いため、見通しが悪い。通学時間帯は、道路幅員が狭い上に、徒歩の児童、自転車の生徒と車が混在し、非常に危険な状態である。

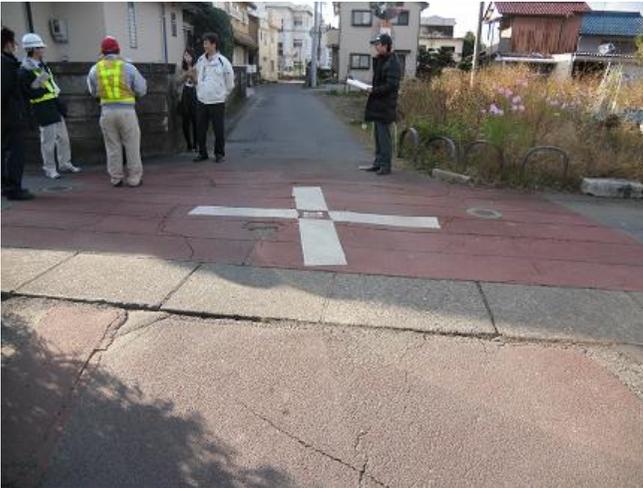
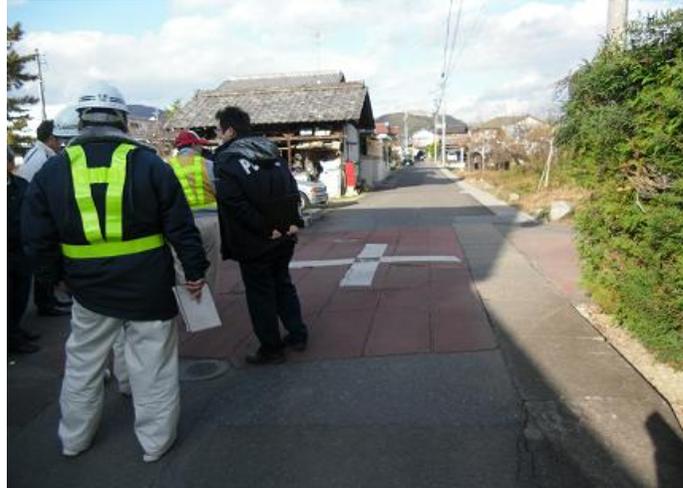
④

現在カラー舗装施工済であるが劣化しておりH27年度再度施工予定。東西南北全ての道路幅員が非常に狭く、見通しも悪い。通学時間帯は、車両の通行が困難な程で、児童が車や自転車と接触してしまう危険性がある。

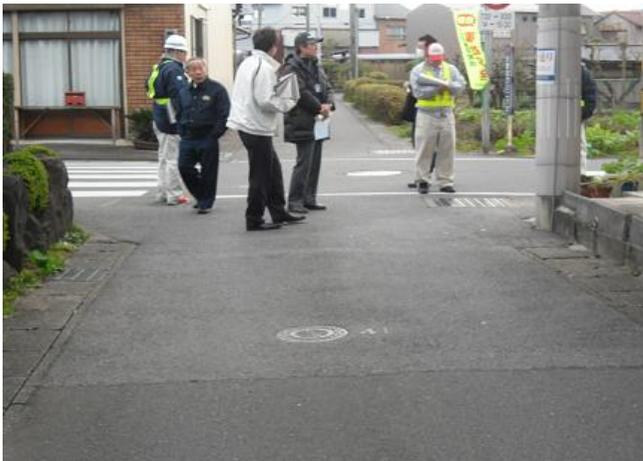
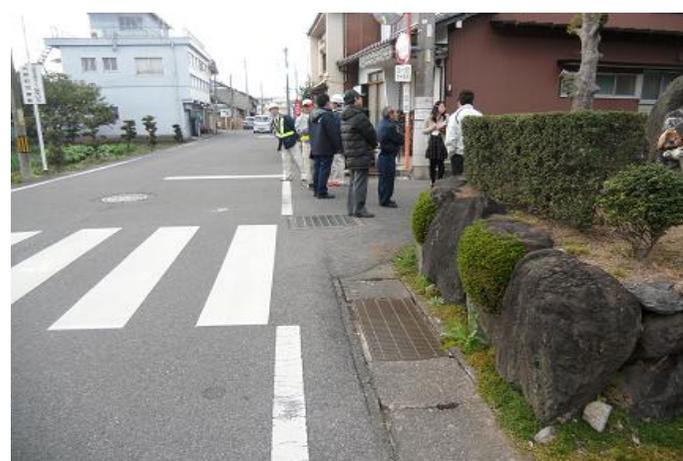
⑤

通学路の横断道路は、商店街への幹線道路であり、交通量が非常に多い。横断歩道は設置してあるが、住宅があり見通しが悪く、待ち場も狭い。南北道路は幅員も狭く、右左折時に児童が巻き込まれる危険性も高い。
