岐阜県大野町 通学路合同点検と安全対策

◆R7年度通学路安全点検時の様子

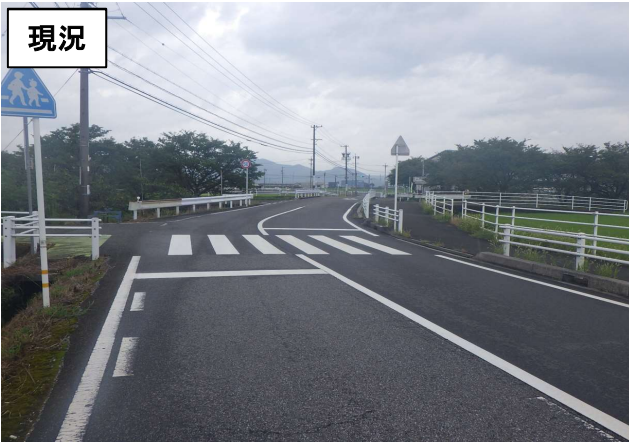
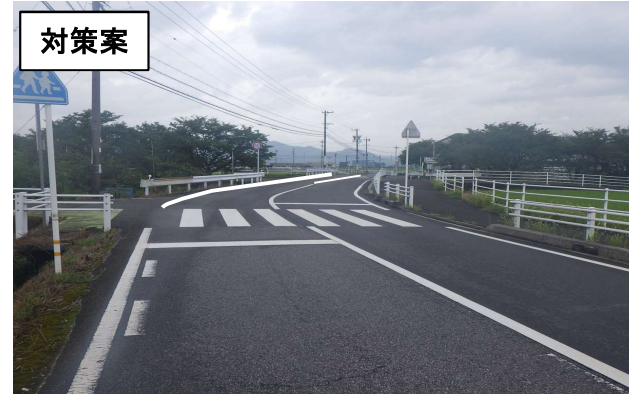
対策番号 99 (南小学校区)

中央線を逸脱して走行する車が散見される。さらに逸脱地点には交差点が隣接しており、出会い頭の事故に児童が巻き込まれる恐れがある。

中央線、外側線を復旧する。(横断歩道の見通しの悪い路線には注意喚起看板を設置済み)

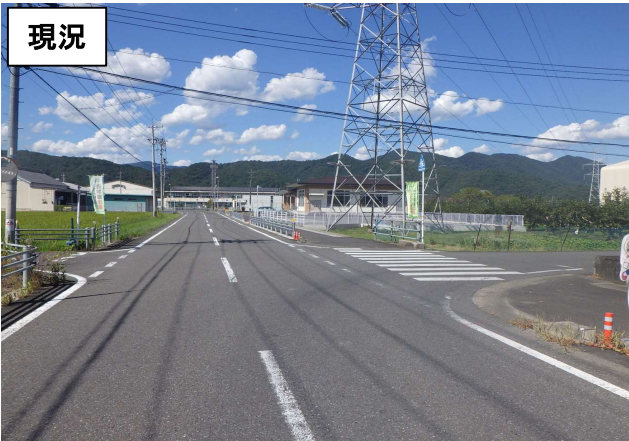
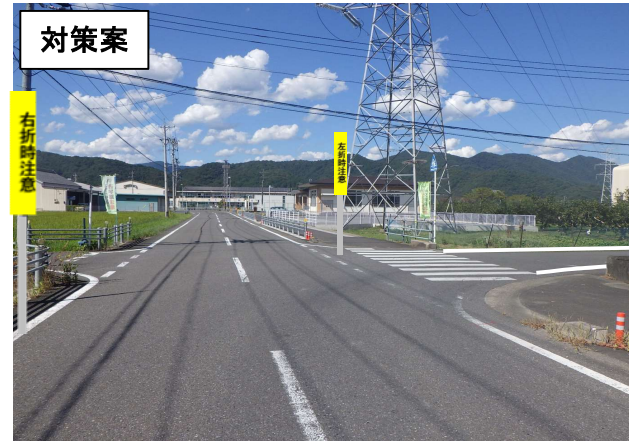
対策番号 108 (西小学校区)

大型車両の横断歩道箇所の通行が多く、さらに侵入速度が速い車が散見され、車両の右左折時に児童が巻き込まれる恐れがある。

看板の設置、外側線の復旧をする。
